ČESKÉ VYSOKÉ UČENÍ TECHNICKÉ V PRAZE

Diplomová práce

**INTEGRACE A BEZPEČNOST KOMÍNOVÝCH  
SYSTÉMŮ V NÍZKOENERGETICKÝCH  
A PASIVNÍCH STAVBÁCH**

2018

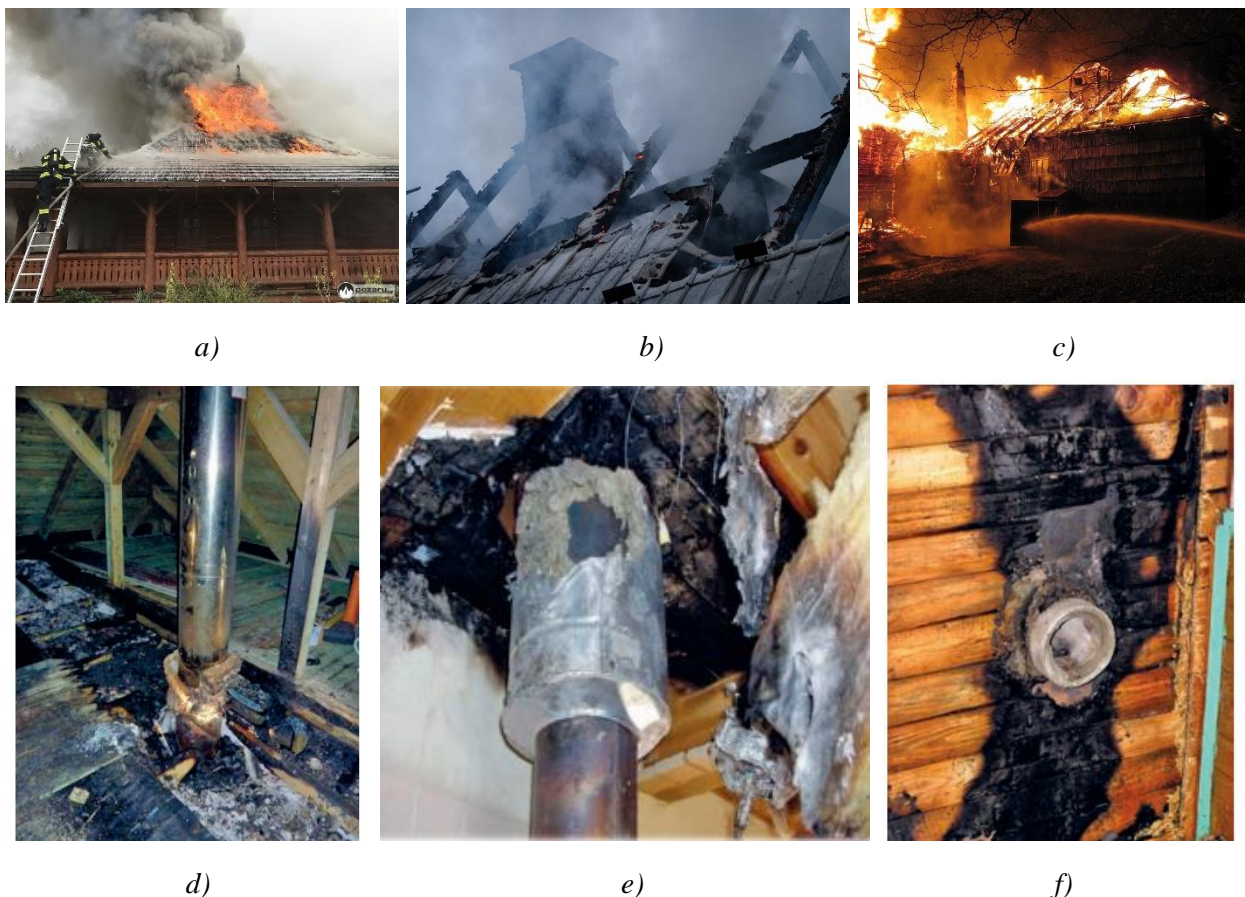
obr. 9: a) požár motorestu Čtyři kmeny; b) požár rodinného domu v Mankovicích; c) požár horské chaty Libušín na Pustevnách [21]; d) nedodržení bezpečné vzdálenosti hořlavých látek od vnějšího líce komína; e) nedostatečný tepelný odpor konstrukce kouřovodu; f) špatně provedený prostup dřevěnou konstrukcí [23]

Příkladem vzniku požáru od vznícení sazí v komíně může být požár z listopadu 2017, kdy shořela dřevěná restaurace Čtyři kmeny u dálnice D10. Došlo zde ke vznícení sazí v komínovém tělese. Plameny se následně rozšířily na střechu a poté na celou budovu (obr. 9 a). Zazděný trám v komínu způsobil požár v listopadu 2017 v Mankovicích na Novojičínsku. Požár zapříčinila špatná konstrukce stropu, ve kterém dřevěný stropní trám zasahoval do komínového tělesa (obr. 9 b). Příkladem požáru od špatné konstrukce komínu může být požár chaty Libušín na Pustevnách z roku 2014. Při opravě kamen a komínu vznikla nevětraná a neizolovaná vzduchová mezera. Vzduch se v této mezeře při provozu spalínové cesty ohříval, až došlo k zahoření neizolovaných dřevěných konstrukcí. Národní kulturní památka pak shořela téměř celá (obr. 9 c) [21]. Příklady dalších požárů, které vznikly od komínu jsou zobrazena na obr. 9 d,e,f [23].

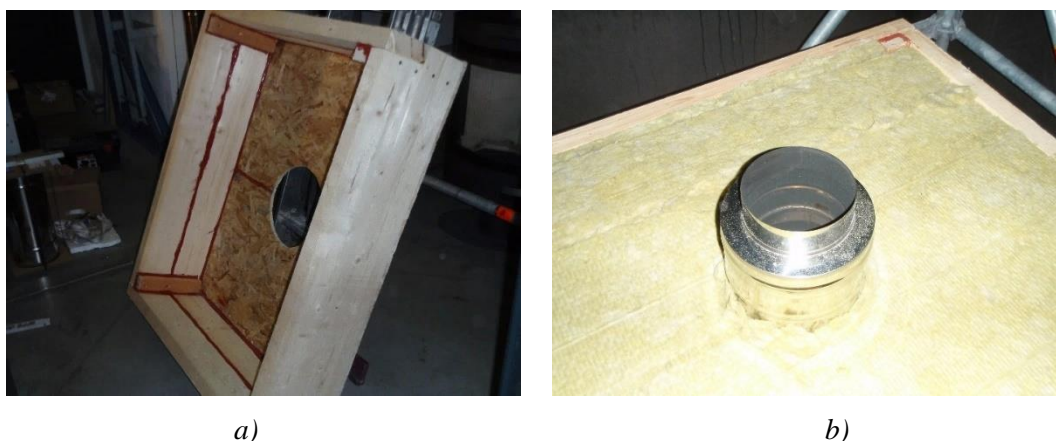
obr. 12: a) dřevěný rám střešní konstrukce, b) minerální izolace umístěná v dřevěném rámu

Jako dostatečně reprezentativní vzorek skladby střešní konstrukce byla vybrána konstrukce ploché nepochozí střechy s hlavní izolační složkou z minerální vaty. Vzorek střešní konstrukce byl tvořen 300 mm minerální izolace z kamenných vláken ISOVER UNI se součinitelem tepelné vodivosti  $\lambda = 0,035 \text{ W/(m}\cdot\text{K)}$ , při teplotě 20 °C [25]. Minerální izolace byla položena ve třech vrstvách po 100 mm a umístěna v dřevěném rámu o půdorysných rozměrech 980 mm x 1200 mm a výšce 330 mm. Rám byl tvořen nehoblovanými hranoly ze smrkového dřeva (obr. 12 a).

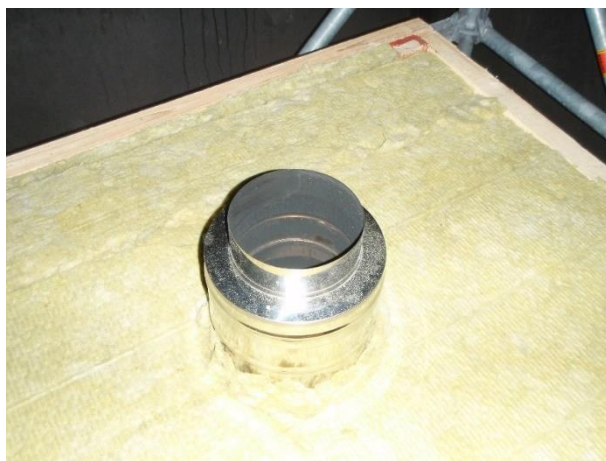
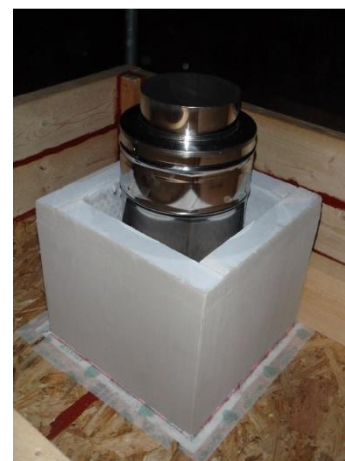
obr. 16: a) prostup volně vedeného komínového tělesa, b) použití izolační průchodky

Prostup komínu střešní konstrukcí byl vyhotoven ve dvou různých provedeních. V prvním případě je komínové těleso volně vedeno izolovanou střešní konstrukcí. Minerální vata je tudíž dotažena až k vnějšímu povrchu komínového tělesa. Takovéto řešení simuluje prostup skrze vzduchotěsně utěsněnou izolovanou střešní konstrukci bez použití izolační průchodky. Reálné řešení použité při laboratorní zkoušce je vidět na obr. 16 a).

Ve druhém případě bylo k prostupu použito systémové řešení MESSY SAVE ENERGY RAAB DW 150 SE 50. Jedná se o komínovou šachtu z kalcium silikátu o vnějším rozměru 350 mm, vnitřním rozměru 250 mm a tloušťce stěn 50 mm. Vnější povrchovou úpravu průchodky tvoří sklolaminátová mřížková tkanina a stavební lepící tmel. Výška průchodky byla 300 mm a byla žáruvzdorným silikonem Ceresit CS 28 vzduchotěsně dotěsněna k vrchní OSB desce tak, aby bylo zamezeno proudění vzduchu. Minerální vata je v tomto případě dotažena k vnějšímu povrchu průchodky. Prostor mezi vnitřním povrchem průchodky a vnějším povrchem komínového tělesa tvoří nevětraná vzduchová mezera. Toto řešení se snaží simulovat prostup komínu vzduchotěsně uzavřenou izolovanou střešní konstrukcí za použití izolační průchodky. Osazenou průchodku můžete vidět na obr. 16 b). Je zde patrný prostor mezi komínovým tělesem a průchodkou, minerální vata byla vložena až po osazení průchodky.

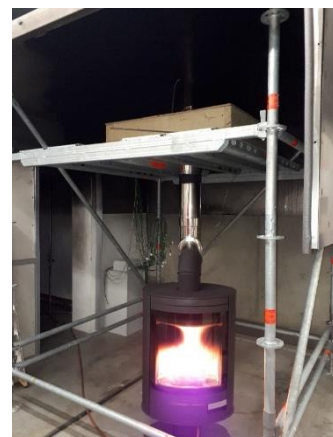
obr. 17: umístění vzorku v požární laboratoři UCEEB

Vzorky byly umístěny pod odsávacím zvonem požární laboratoře (obr. 17). Vzorek střešní konstrukce byl umístěn na podlázkách ocelového systémového lešení, které bylo instalováno kolem komínu. Lešení mělo funkci jak statické podpory vzorku komínového tělesa, tak zároveň sloužilo právě jako nosný prvek pro umístění vzorku střešní konstrukce, která byla pevně přichycena k podlázkám. Lešení bylo také použito pro snadnější přístup ke vzorku střešní konstrukce při instalaci termočlánků, při údržbě a snímkování termokamerou.

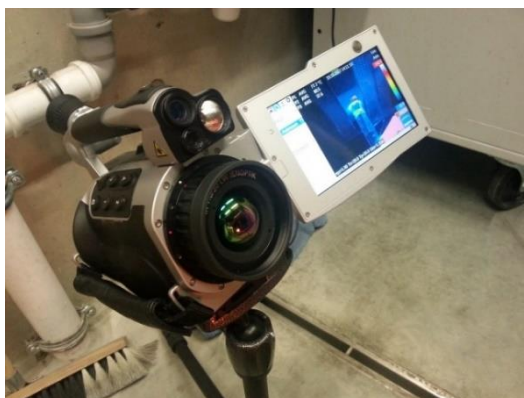
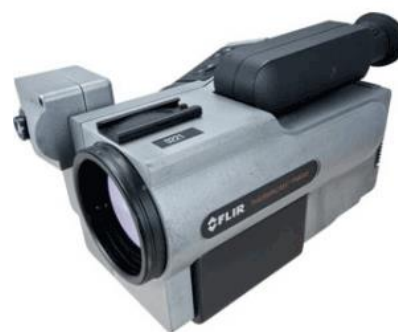
obr. 24: a) termokamera Infratec VarioCAM HD RP5, b) termokamera FLIR ThermoCAM PM 695

K záznamu a vyhodnocení průběžných veličin (rychlost proudění, teploty) bylo použito zařízení pro ISO 9705 [28], které je součástí požární laboratoře UCEEB. Propanový pískový hořák, který sloužil pro simulaci provozu spotřebiče na pevná paliva, byl ovládán přes systém měření a regulace a napájen propanem z připojených propanových lahví. Současně s regulací výkonu hořáku ovládal systém MaR i ventilátor, který zajišťoval odvod spalin do ovzduší. Ventilátor, který je osazen nad odťahovým zvonek požární laboratoře, byl nastaven na nejnižší možný výkon 30 %, což odpovídá objemovému průtoku přibližně 3780 m<sup>3</sup>/hod. K zjištění rychlosti proudění spalin byla použita Pitotova trubice (nerezová obousměrná tlaková sonda) která byla nainstalována nad vzorkem střešní konstrukce v jednovrstvé komínové vložce RAAB EW. Teplotnímu snímkování komínu zajišťovala termokamera Infratec VarioCAM HD RP5, která byla umístěna na stativu cca 3,25 m před měřeným vzorkem a snímkovala spodní líc stropní konstrukce a procházející komínové těleso v časovém intervalu 5 minut. Vrchní líc stropní konstrukce byl snímkován termokamerou FLIR ThermoCAM PM 695 obsluhou termokamery.

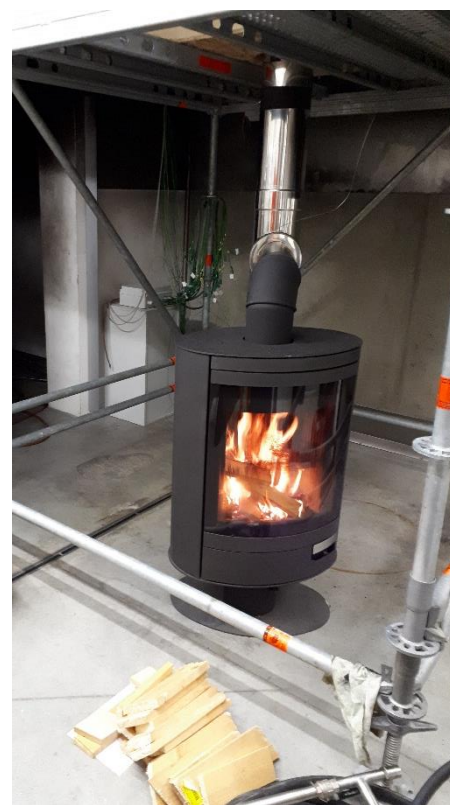
obr. 37: topení dřevem

čas [s]	čas	aktivita
-60	-60 s	spouštění časomíry
-45	-45 s	spuštění ventilátoru
-30	-30 s	spuštění měření
0	0	spuštění snímkování termokamerou VarioCAM
120	2 min	podpal dřeva
260	4 min	přiložení 0,45 kg dřeva
510	9 min	přiložení 0,45 kg dřeva
1200	20 min	přiložení 0,65 kg dřeva a čištění dvířek po dobu cca 30 s
2200	37 min	přiložení 0,85 kg dřeva
3200	53 min	přiložení 0,65 kg dřeva
4200	1,2 hod	přiložení 0,80 kg dřeva
5200	1,4 hod	přiložení 0,85 kg dřeva
6200	1,7 hod	přiložení 0,80 kg dřeva
7000	1,9 hod	přiložení 0,65 kg dřeva
7600	2,1 hod	pořízení termosnímku kamerou FLIR
9600	2,7 hod	otevření dvířek kamen, chlazení
10230	2,9 hod	konec záznamu dat
